XEGR200

- Vanne EGR reconditionnée
- Garantie 2 ans.

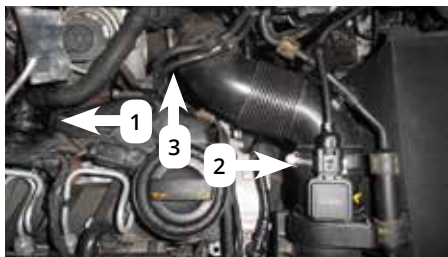
- Démontez le FAP (selon modèle)
- Déconnecter le tuyau du reniflard d'huile (1)
- Déconnecter le tuyau d'admission d'air (2)
- Déconnecter les 2 tuyaux du turbo (3)

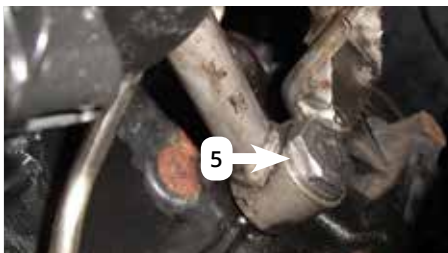
- Dévisser, puis détacher le support du turbocompresseur avec la ligne d'alimentation d'huile (5)
- Utiliser le nouveau joint d'étanchéité prévu pour le remontage. **Seulement applicable sur certains modèles**
- Clamper le tuyau de refroidissement puis le déconnecter de la vanne EGR
- Dévisser les vis de fixation puis retirer la vanne EGR
- Remonter la nouvelle vanne EGR
